**Geo-engineering Extreme Events
 Reconnaissance association,
 Estados Unidos**

Fecha:
 Junio 2010 ©
 Versión 1

Introducción

COMPORTAMIENTO DE LAS DIFERENTES ARQUITECTURAS FRENTE AL IMPACTO DEL TSUAMI, CASO ESPECÍFICO LOCALIDAD DE DICHATO

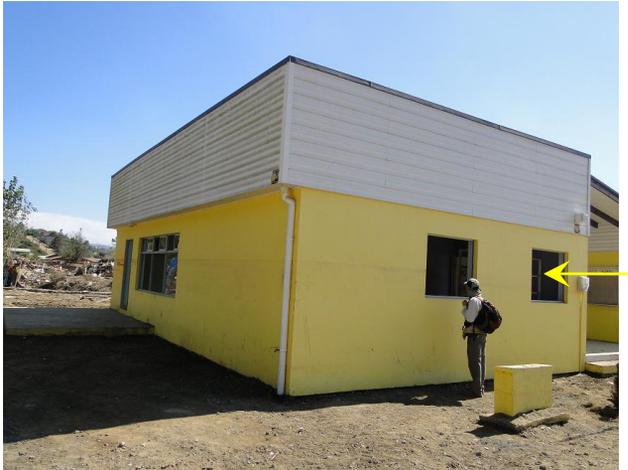
Img: 8: Marcas de la línea de retracción de agua en la sobre muro jardín infantil.

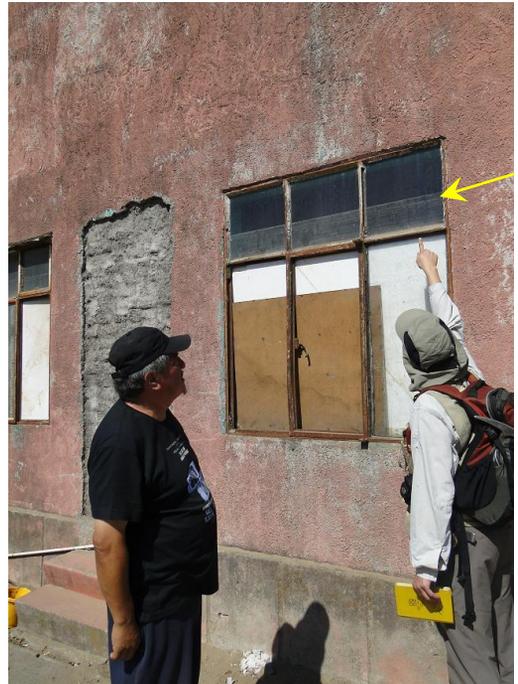
Img: 9: Marcas de la línea de retracción de agua en la ventana

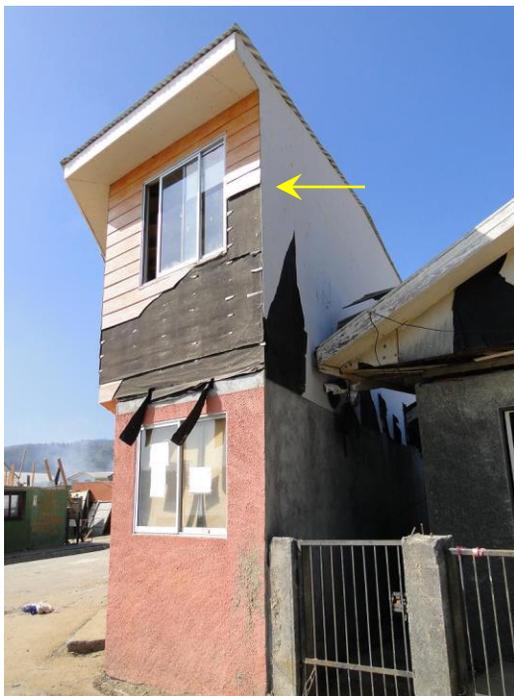
Img: 10: Desprendimiento de revestimiento

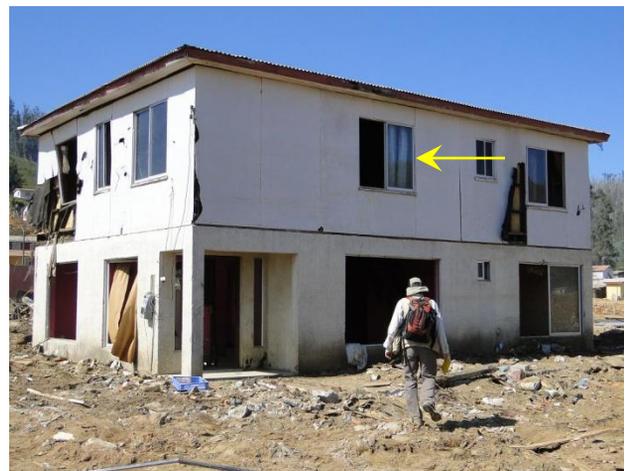
Img: 11: Marcas de la línea de retracción de Sobre muros segundo nivel

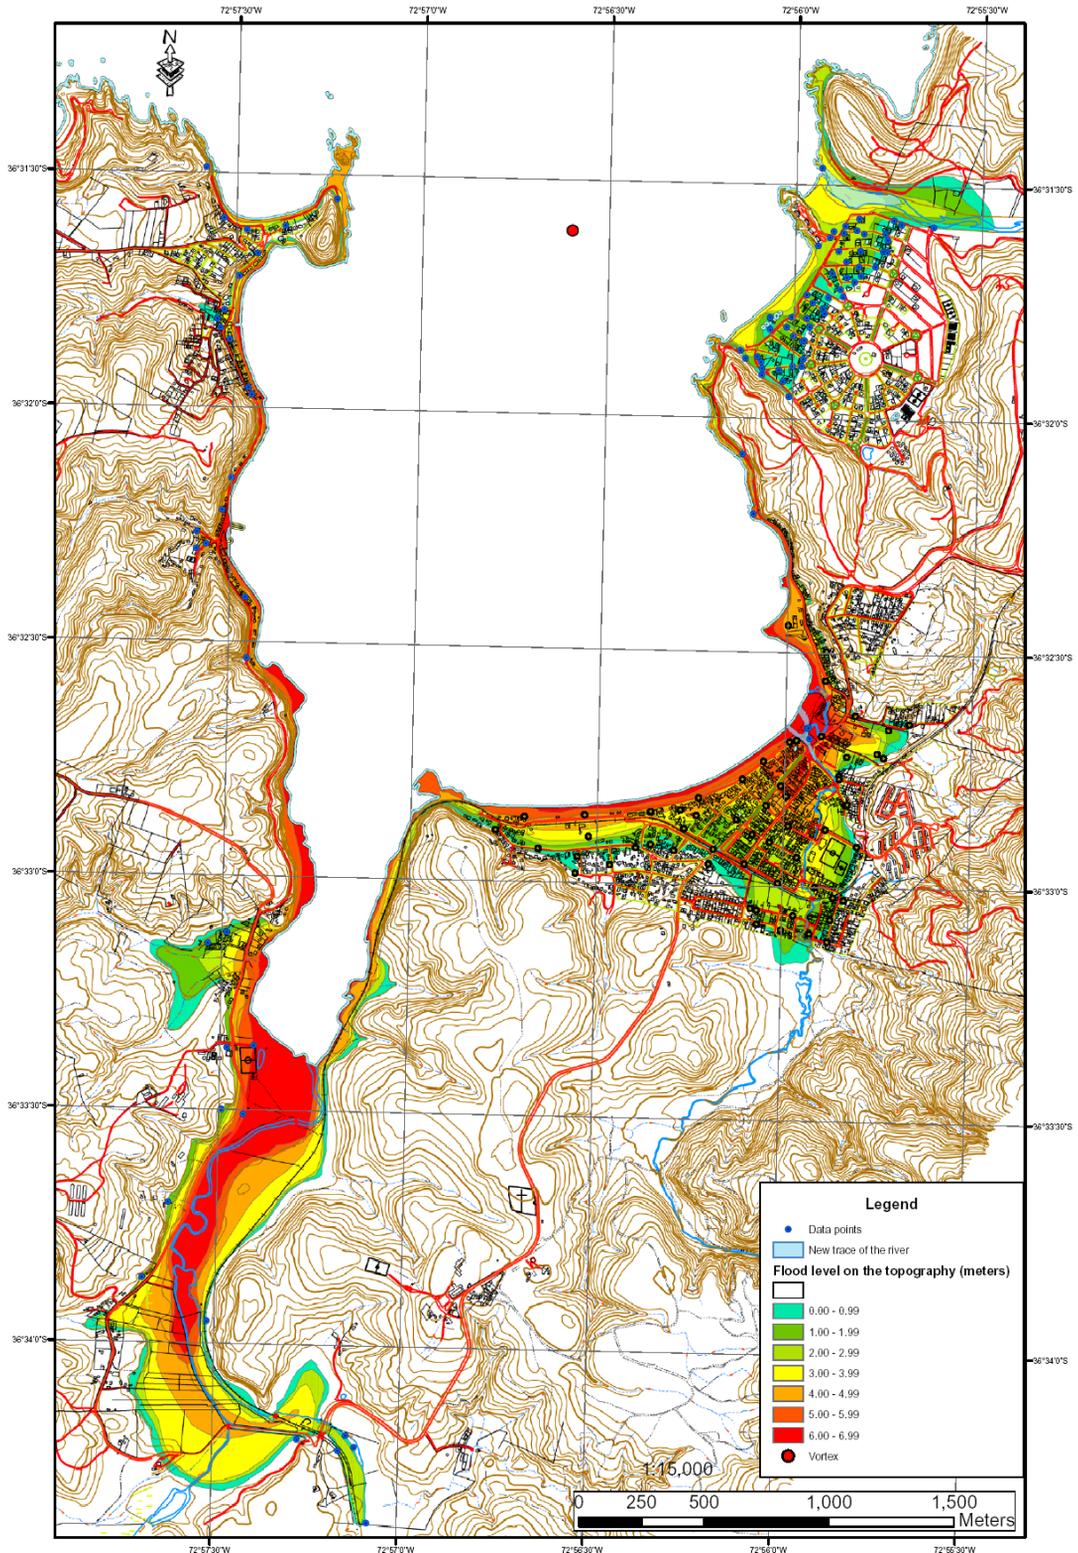
Img: 12: Plano de impacto de Tsunami, bahía de Dichato, Chile. Coordenadas

El tren de olas del tsunami tuvo un alcance aproximado de 2.2km hacia el interior del estuario de la bahía de Dichato, completando aproximadamente **4 Km** sobre la bahía. Se muestra una concentración de energía a medida que la orografía se cierra, generando un efecto embudo, que concentra el flujo en las zona más baja hacia el interior.

A nivel urbano considerando el nivel de destrucción catastrado, se concluye que las zonas 8, 7 y 6 demuestran a juicio de nuestro equipo que no es recomendable la construcción de tipo residencial, equipamiento o comercial, pudiendo concentrar en esa zona, las áreas verdes de la ciudad, espacios públicos y equipamientos al aire libre, que en combinación con buenas rutas de evacuación y un organizado y estudiado plan de prevención a tsunamis, permita el desalojar rápidamente esos puntos.

Paralelamente en las zonas 5 y 4 evaluar localmente el tipo de construcción permitiendo una densidad menor y como vimos en el caso de los edificios permitiendo zócalos mayores a un piso.

Se descartan para estos sectores la construcción en estructuras livianas, sugiriéndose sólo considerar hormigón armado o albañilería.

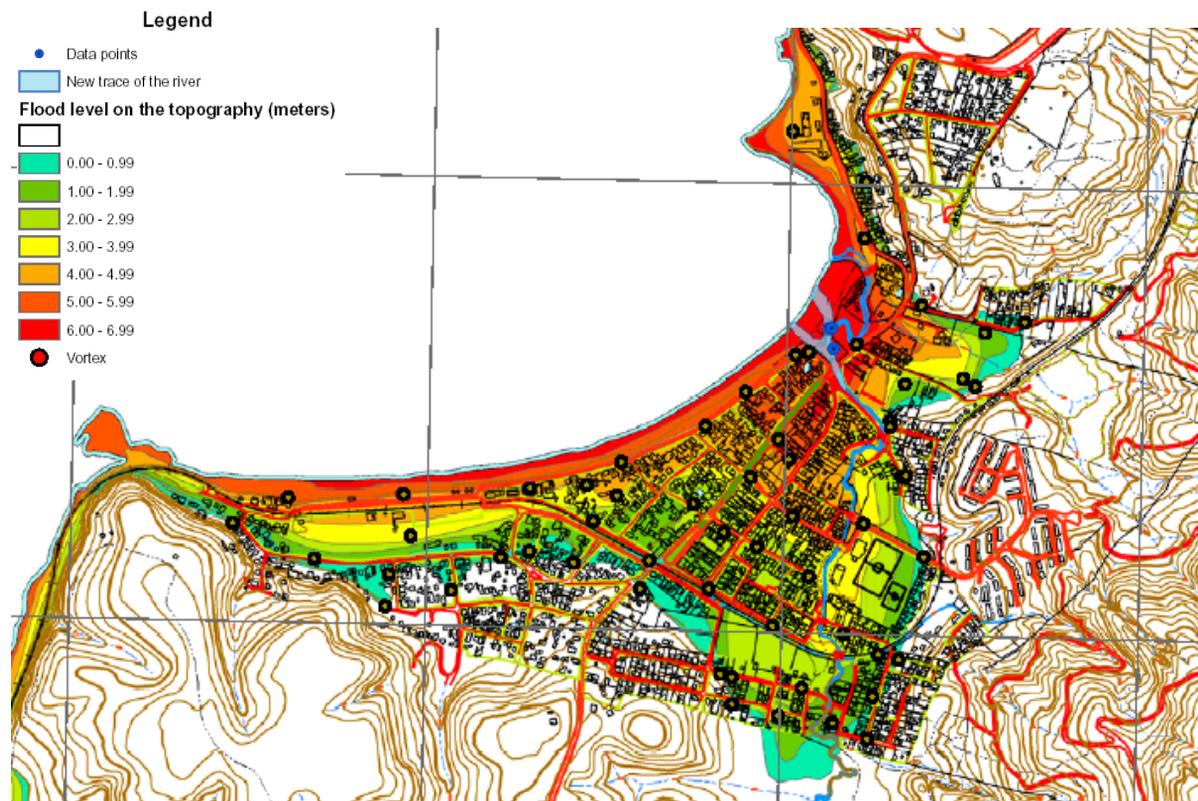
Img: 14: Detalle plano de impacto de Tsunami, Dichato, Chile.

Por sus características presenta una propia zona de concentración de energía, local, por sobre la del total de la bahía.

En este sector la energía se concentró en las zonas aledañas al río Dichato en donde prácticamente desapareció toda la edificación.

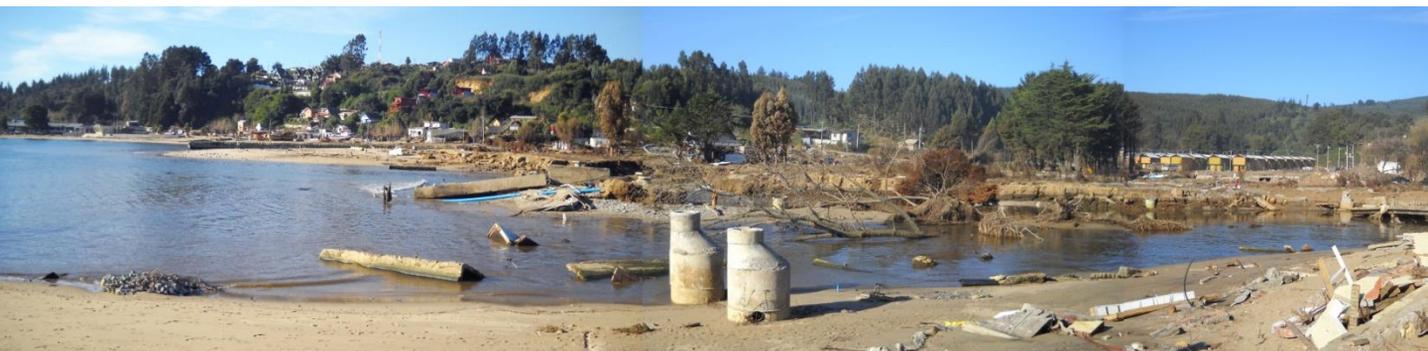
Img: 15: Nueva desembocadura del río Dichato.

La desembocadura del río, sufrió el desplazamiento de su fuente original, generando varias salidas al mar, tal como lo muestra el plano de impacto.

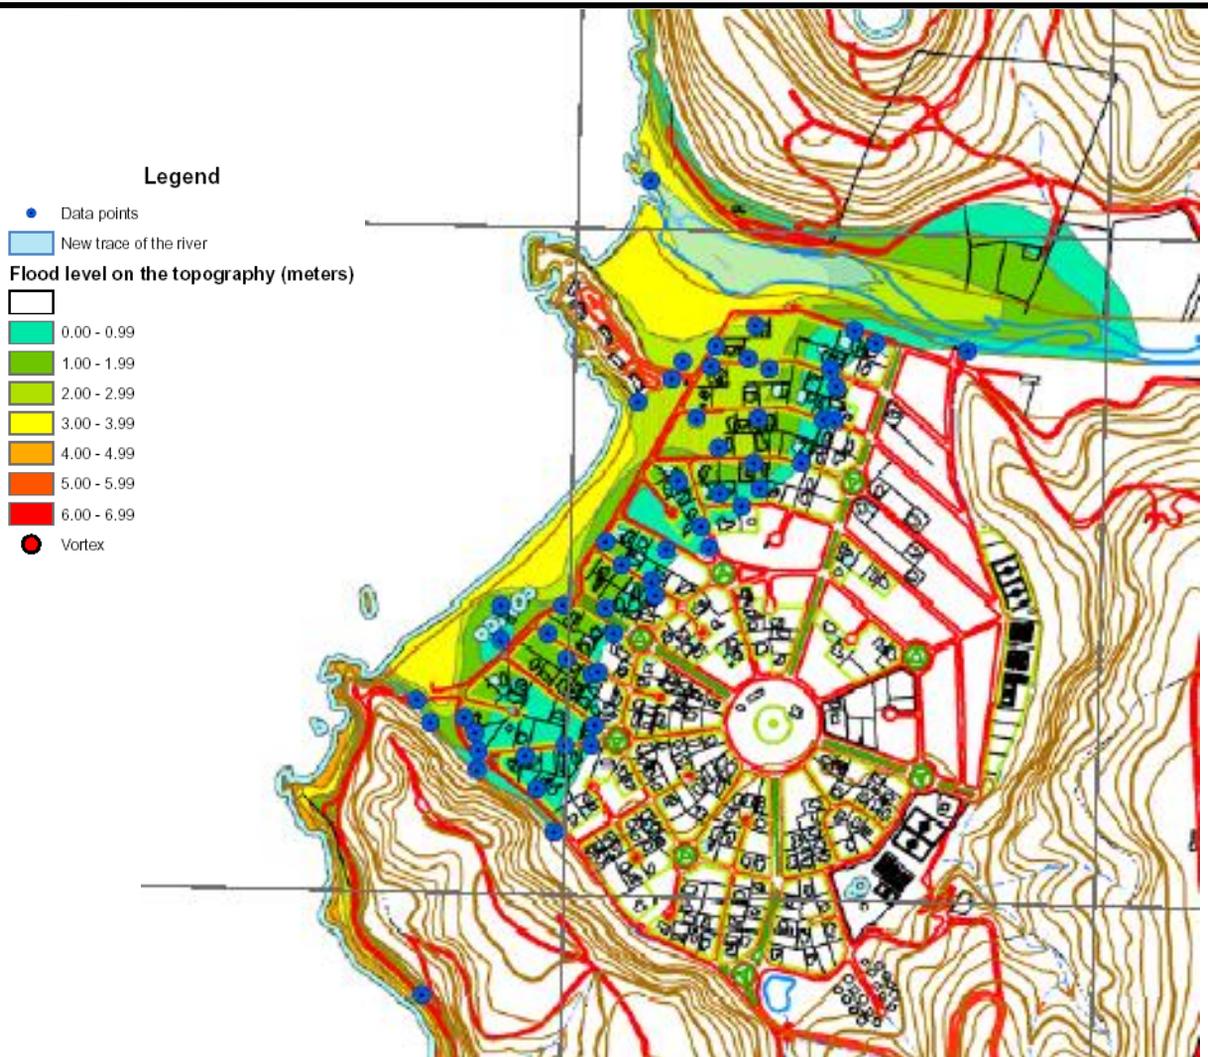
Img: 16: Detalle plano de impacto de Tsunami, Pingüeral, Chile.

Es interesante constatar como por la posición relativa dentro de la bahía de Dichato, Pingüeral no es parte de la concentración de agua como en los sectores que están más hacia el interior, por lo que si bien el sector representa riesgo debido a la altura de las olas, el alcance de las mismas fue mucho menor que en el resto de los asentamientos.

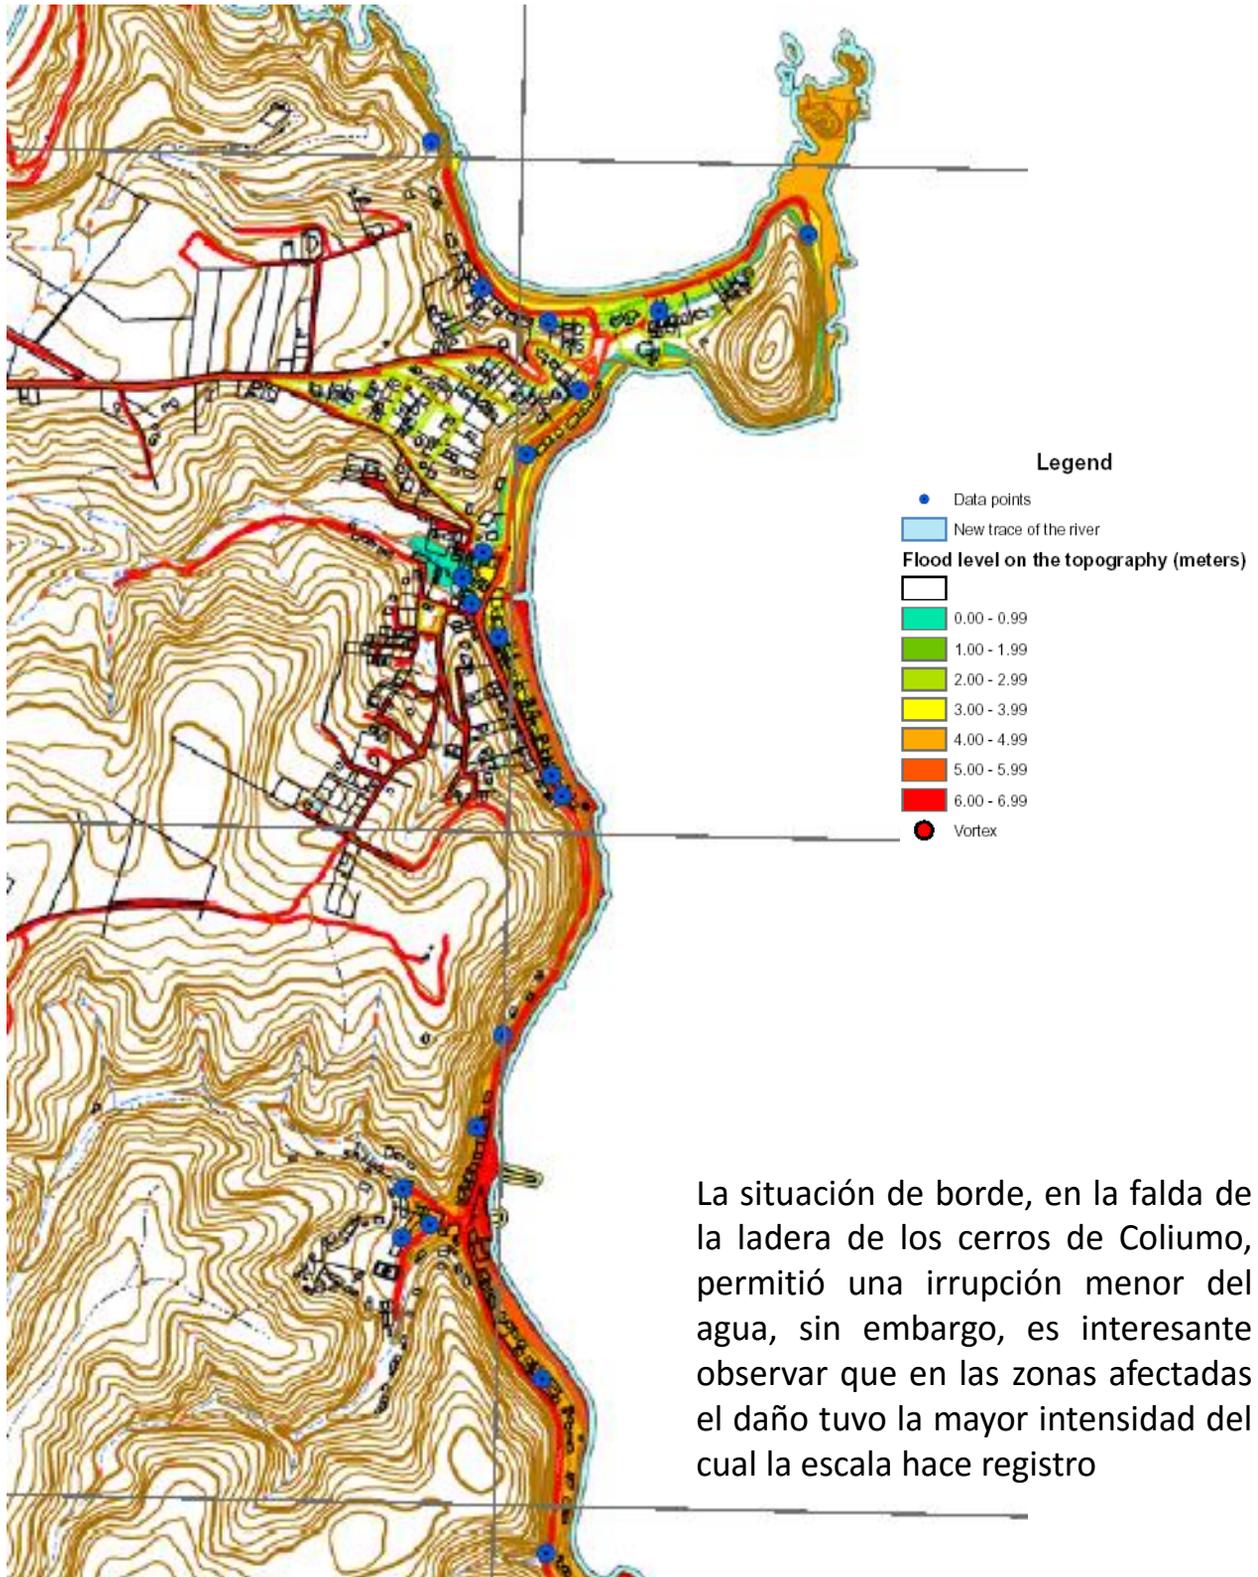
La situación de borde, en la falda de la ladera de los cerros de Coliumo, permitió una irrupción menor del agua, sin embargo, es interesante observar que en las zonas afectadas el daño tuvo la mayor intensidad del cual la escala hace registro

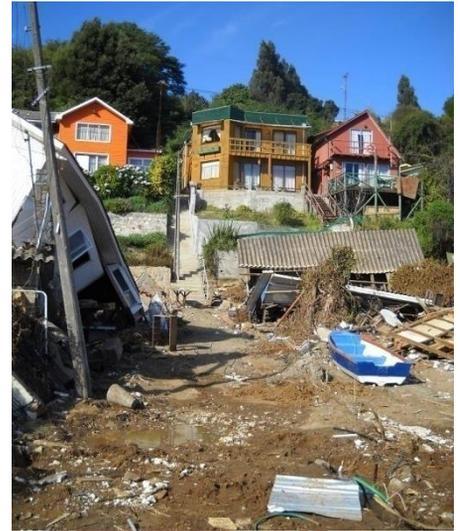
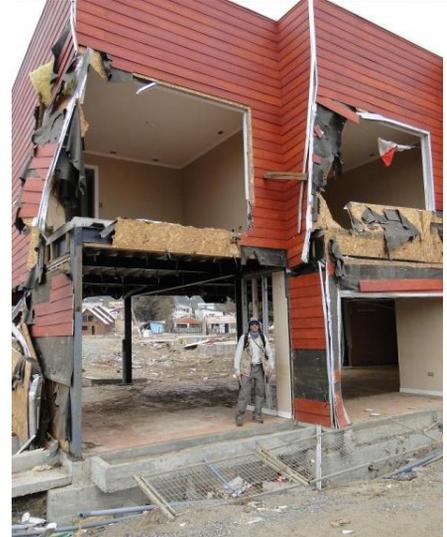
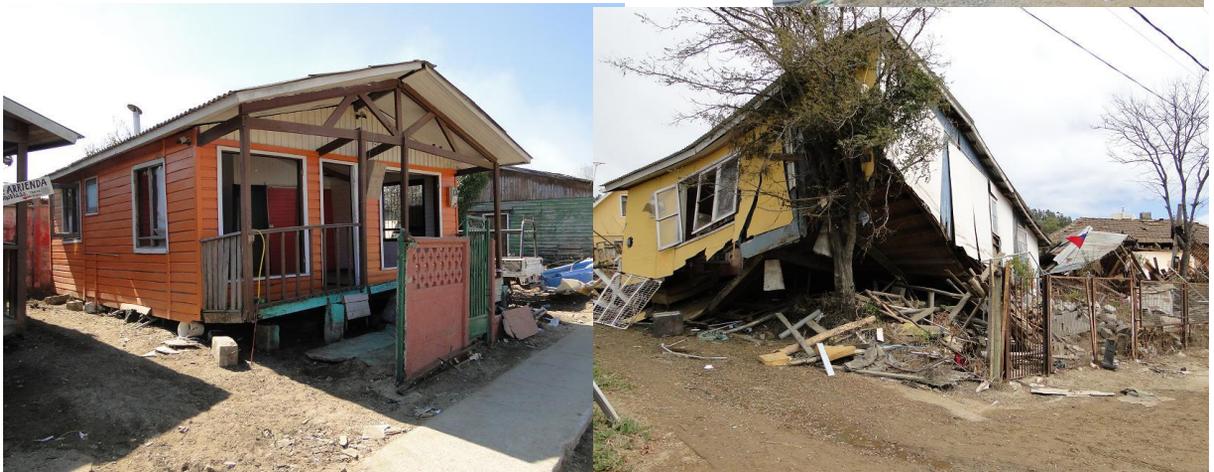
Son las que sufrieron el mayor daño, en muchos casos desapareciendo totalmente.

El bajo peso de la estructura y sus uniones menos rígidas permitieron el colapso de la estructura frente a la fuerza del agua.

Dependiendo de la altura de la Ola en muchos casos la estructura literalmente flotó separándose de su fundación y desplazándose de su sitio original

Img. 24, 25, 26, 27: distintos tipos de daño de viviendas de estructura liviana.

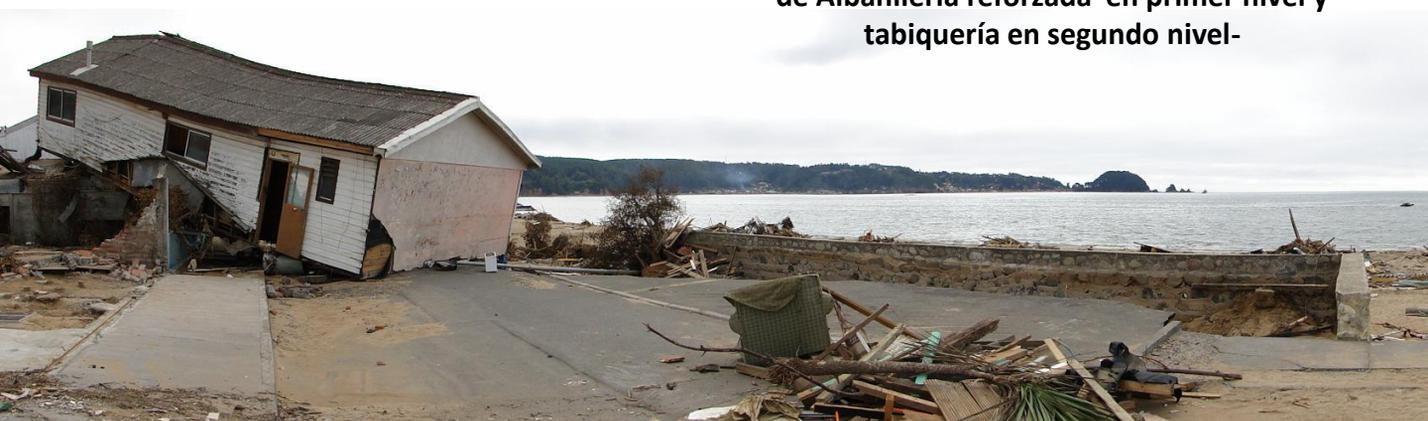
Sin embargo, se repitió el patrón de daño, de las estructuras de madera, esta vez fueron los segundos niveles, que fueron arrancados por el agua de los anclajes con la estructura del primer nivel separándolos del resto de su arquitectura.

Img 29: Estructuras Mixtas, segundo nivel arrastrado del primer nivel de albañilería.

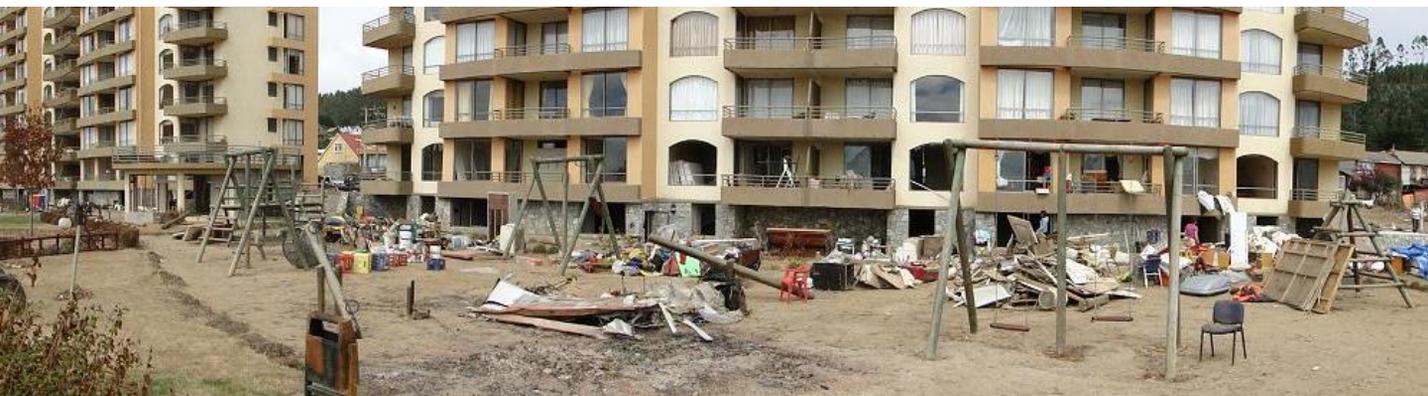
Al igual que las estructuras de albañilería, estas arquitecturas, solo sufrieron daños en sus terminaciones y cerramientos, a pesar de que se ubican en zonas de impacto de 4 a 4,99m según los mapas de impacto de tsunami de Dichato y Pingüeral respectivamente, (págs 9 y 11)

Img. 32: Daño en zócalo y primer nivel, del edificio.

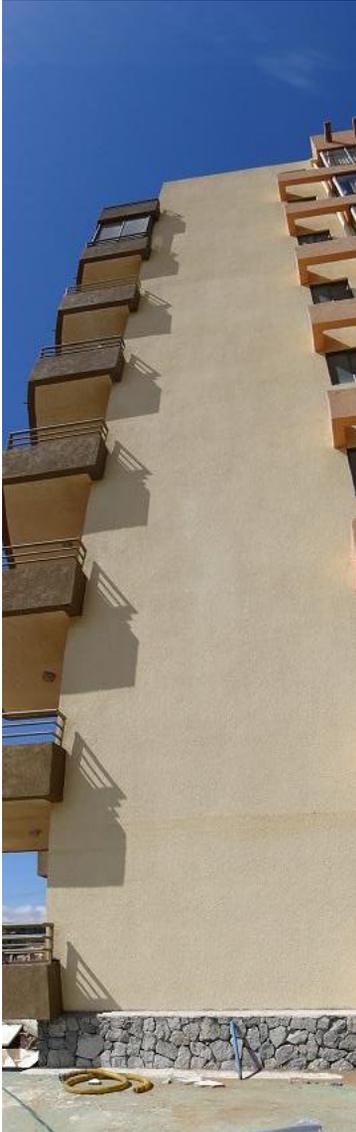
Img 33: Panorámica vertical muestra la marca del agua sobre el paramento lateral del edificio.

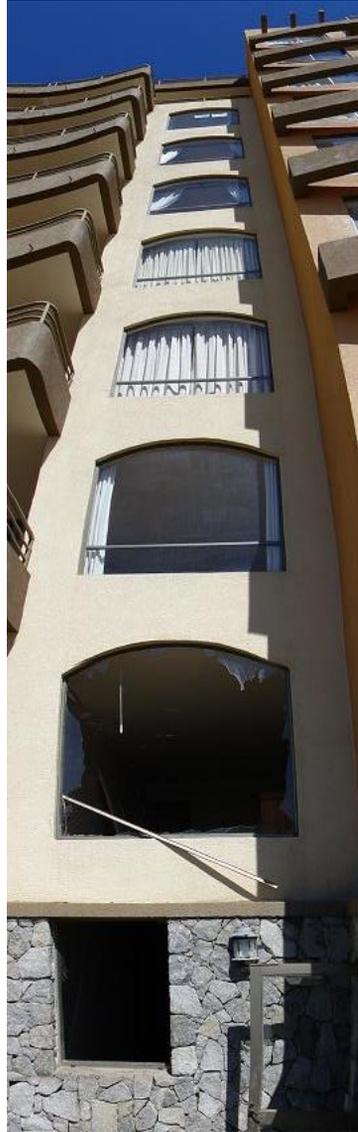
Img. 34: Panorámica Vertical, muestra daño sobre "zócalo de áreas comunes y primer nivel.

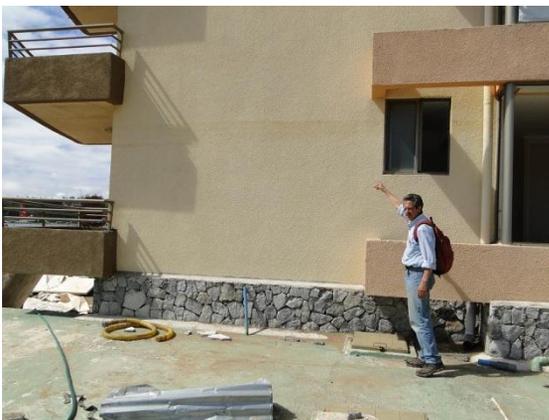
Img. 35: Es interesante constatar que el tsunami alcanzó los primeros dos pisos, que en el caso de la derecha se tradujo en el zócalo de espacios comunes y el segundo nivel (primer nivel de departamentos)
