**Geo-engineering Extreme Events
 Reconnaissance association,
 Estados Unidos**

Fecha:
 Junio 2010 ©
 Versión 1

Introducción

COMPORTAMIENTO DE LAS DIFERENTES ARQUITECTURAS FRENTE AL IMPACTO DEL TSUAMI, CASO ESPECÍFICO LOCALIDAD DE DICHATO

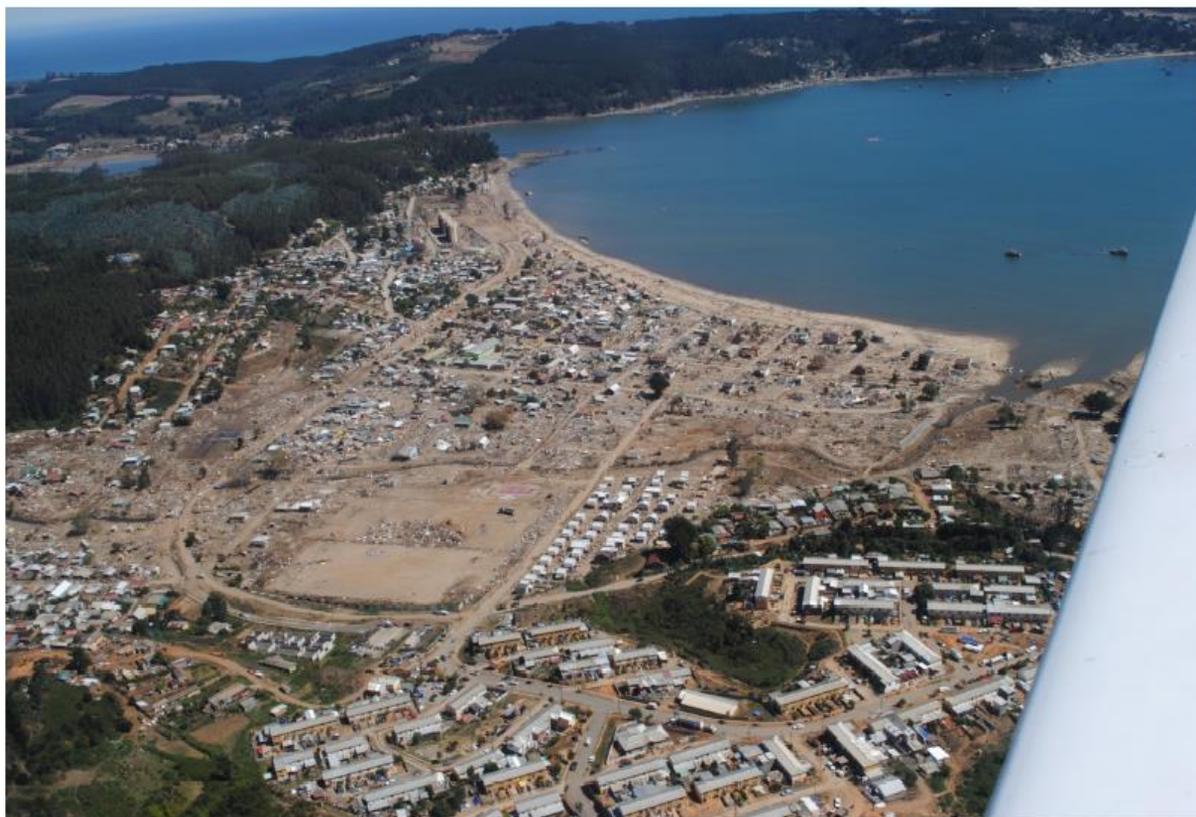
Imagen 13: Fuente; Fotografía aérea, reconocimiento de Dichato, GEER report 2010, pág. 223

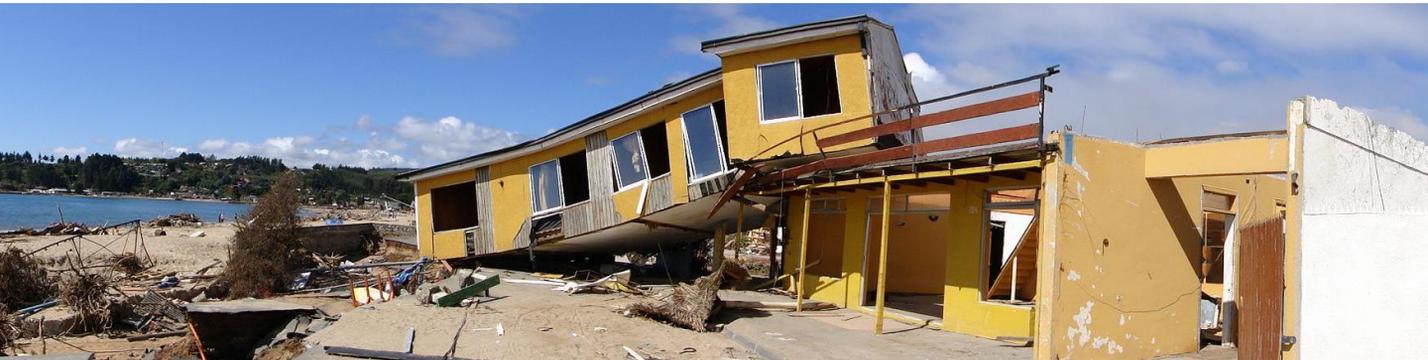
Img. 18. : Vivienda de dos niveles en estructura mixta, primer nivel albañilería reforzada, segundo nivel tabiquería de madera

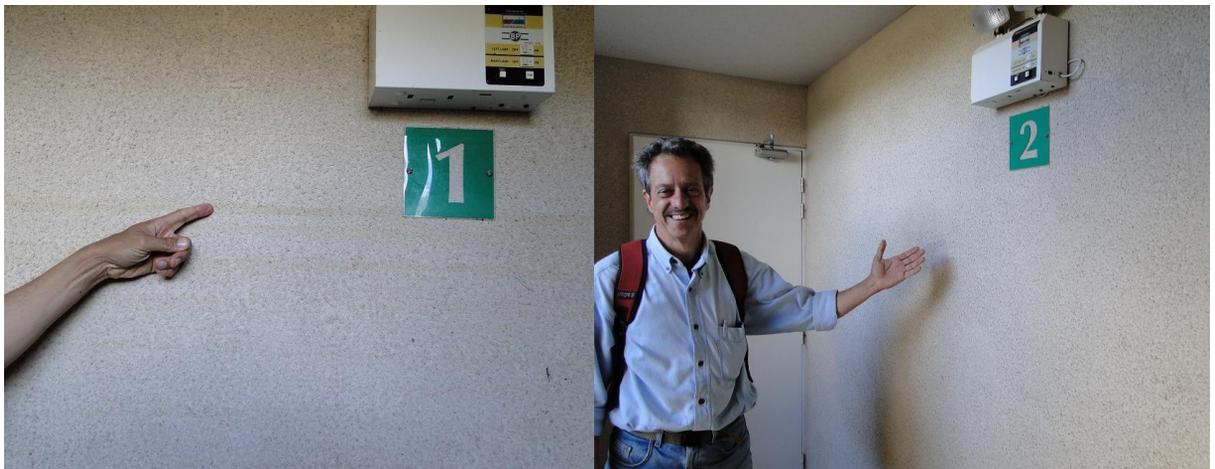
Img. 19: Caja de escaleras de evacuación, edificio de departamentos las caracolas, frente a playa de Dichato.

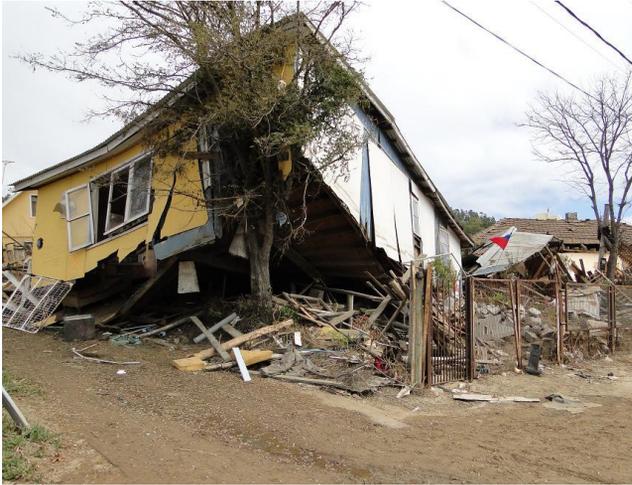
Img. 20: Estructuras livianas de tabiquería, principalmente en madera

Son las que sufrieron el mayor daño, en muchos casos desapareciendo totalmente.

El bajo peso de la estructura y sus uniones menos rígidas permitieron el colapso de la estructura frente a la fuerza del agua.

Dependiendo de la altura de la Ola en muchos casos la estructura literalmente flotó separándose de su fundación y desplazándose de su sitio original

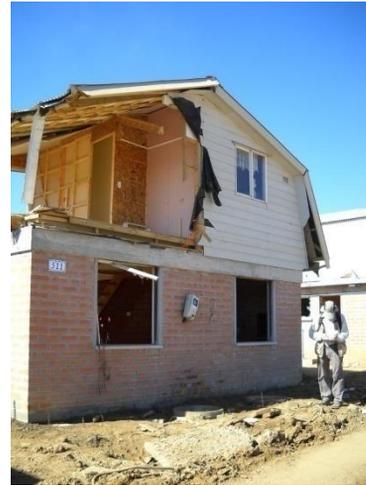
Img 21: Estructuras Mixtas, Principalmente de Albañilería reforzada en primer nivel y tabiquería en segundo nivel-

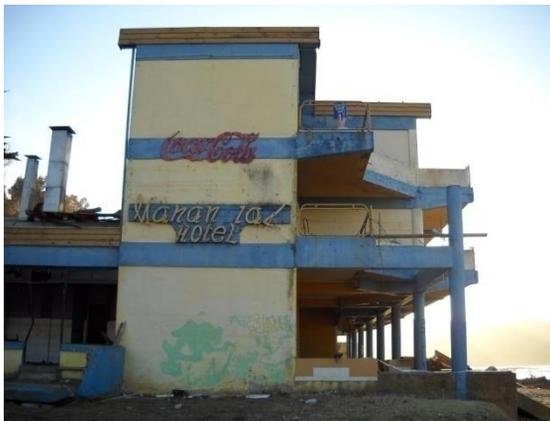
Img. 22: Estructuras de albañilería armada o reforzada de baja altura (máximo 3 pisos)

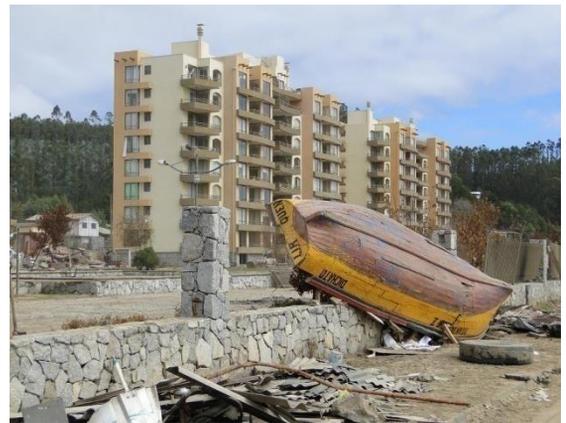
Img 23: Estructuras de Hormigón armado, principalmente en edificios, (no más de 6 casos)

Al igual que las estructuras de albañilería, estas arquitecturas, solo sufrieron daños en sus terminaciones y cerramientos, a pesar de que se ubican en zonas de impacto de 4 a 4,99m según los mapas de impacto de tsunami de Dichato y Pingüeral respectivamente, (págs 9 y 11)

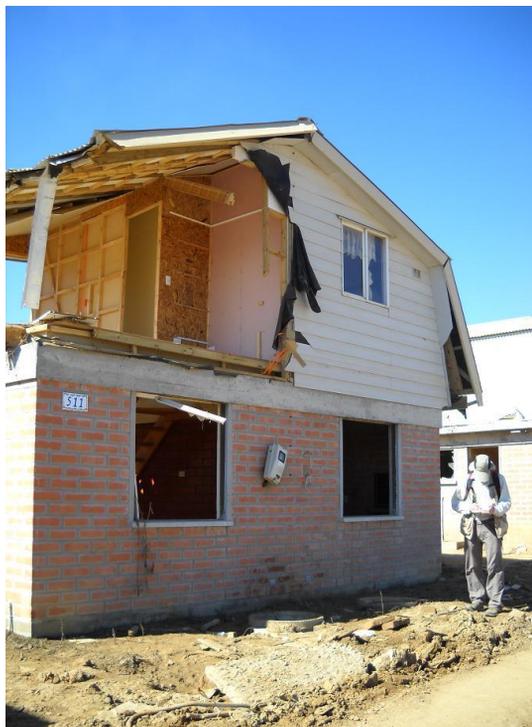
En general este tipo de estructuras presentaron el daño en las zonas de tabiquería, ya que los primeros niveles de albañilería solo tuvieron daños en terminaciones y cierros.

Sin embargo, se repitió el patrón de daño, de las estructuras de madera, esta vez fueron los segundos niveles, que fueron arrancados por el agua de los anclajes con la estructura del primer nivel separándolos del resto de su arquitectura.

Img 28: Estructuras Mixtas, Principalmente de Albañilería reforzada en primer nivel y tabiquería en segundo nivel-
